**PEDRO AUGUSTO NEGRI**, Engenheiro Civil, registrado no CREA/SP sob número 060.108.940.0, indicado por vossa senhoria para analisar as possíveis consequências de terraplenagem feita próxima ao reservatório de água potável do Bela Vista, no Município de Santo Antônio de Posse/SP, vem com a devida vênua, apresentar o resultado do seu trabalho que se consubstancia no seguinte:

**LAUDO TÉCNICO**

O reservatório de água potável fica localizado no Bela Vista e seu entorno foi terraplenado com a realização de corte com aproximadamente 4,5m de altura.

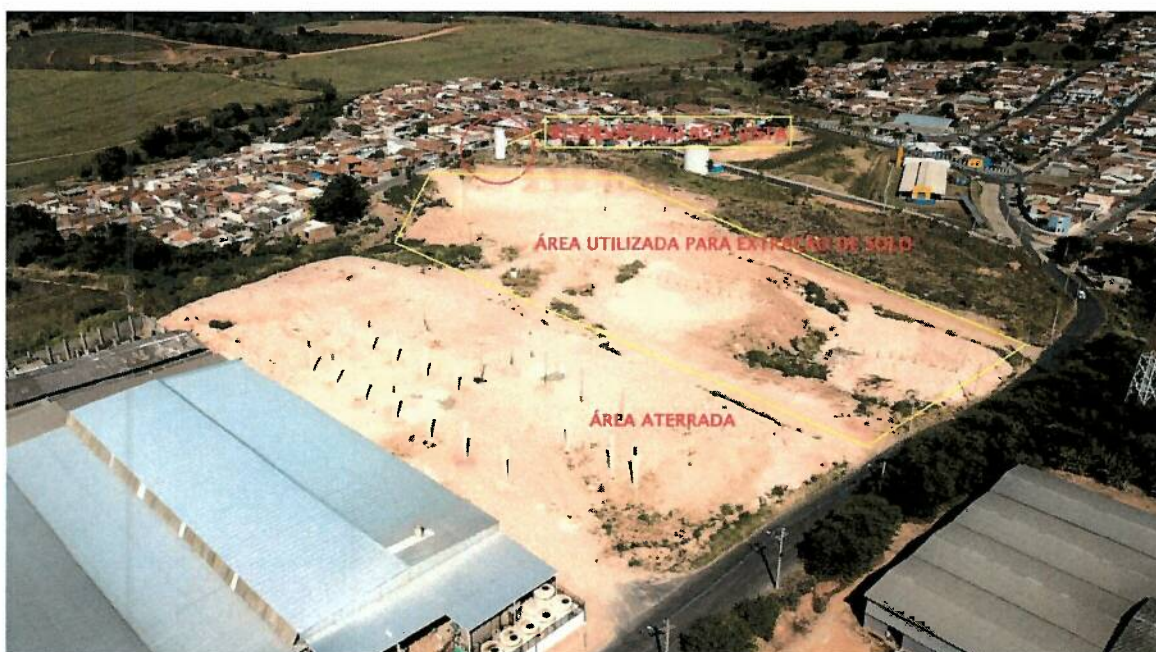
Foto 01 – Vista do terreno, com o reservatório ao fundo, a área utilizada para extração de solo e a área aterrada.

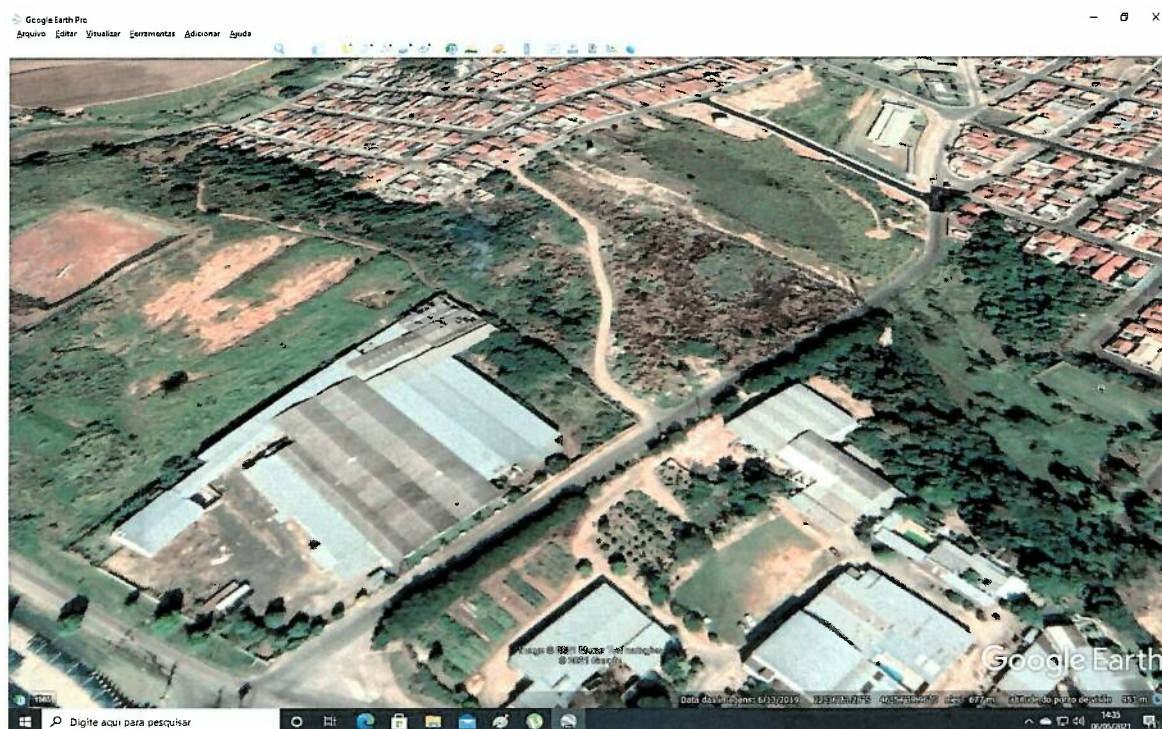
Foto 02 – Área em questão antes da terraplenagem.

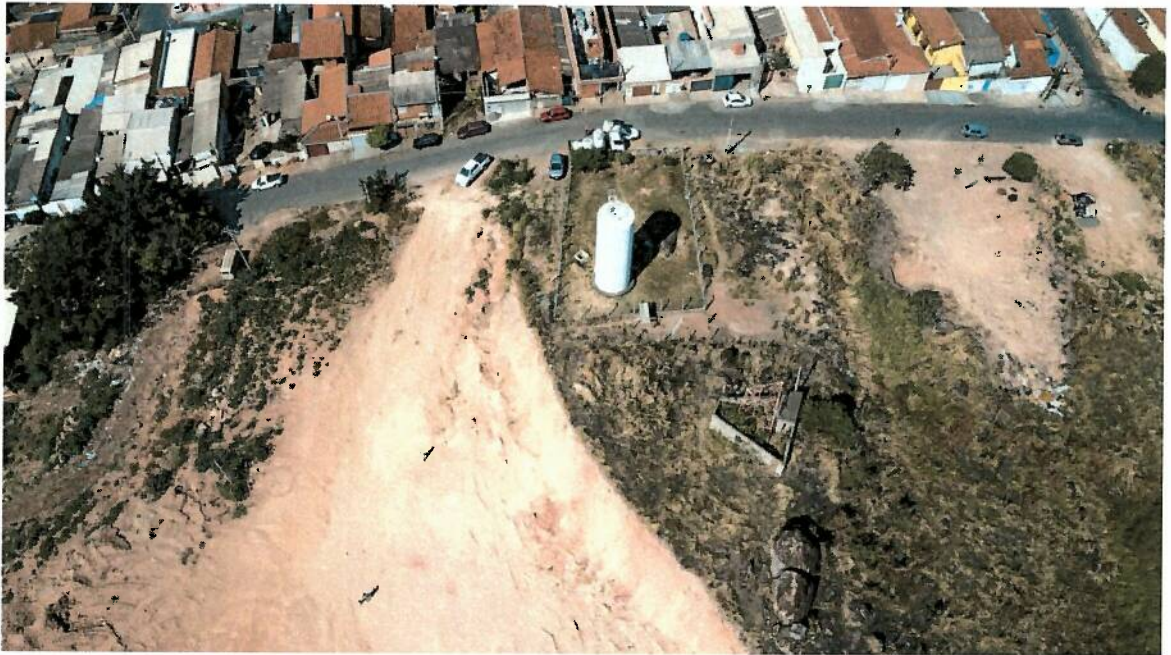
Extração de solo próximo ao reservatório de água potável, de forma incorreta, não obedecendo as normas, podendo causar a instabilidade do reservatório.

Os taludes executados dentro da área do Município possuem condições mínimas de estabilidade, pois, não houve critério técnico, de acordo com as normas, para sua execução.

Foto 03 – Nesta foto notamos a proximidade do corte realizado, sem critério técnico, próximo ao reservatório.

Para se evitar a possível instabilidade do reservatório deve-se proceder a execução de aterro ao redor da encosta com inclinação transversal acentuada deixada pela terraplenagem executada de forma incorreta.

O novo aterro terá talude com inclinação máxima de 1:1, sendo a distância mínima na face superior de 2,00m e a distância mínima na face inferior de 6,50m, ambas as distâncias relativas à encosta.

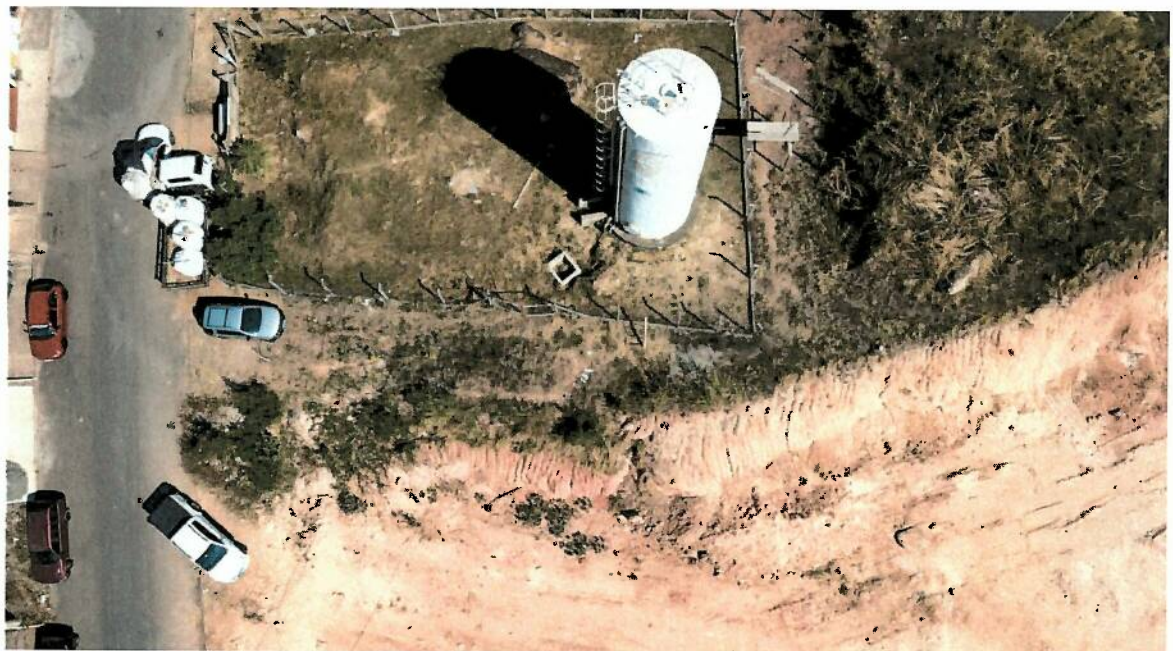
Foto 04 – Foto anterior com maior aproximação.

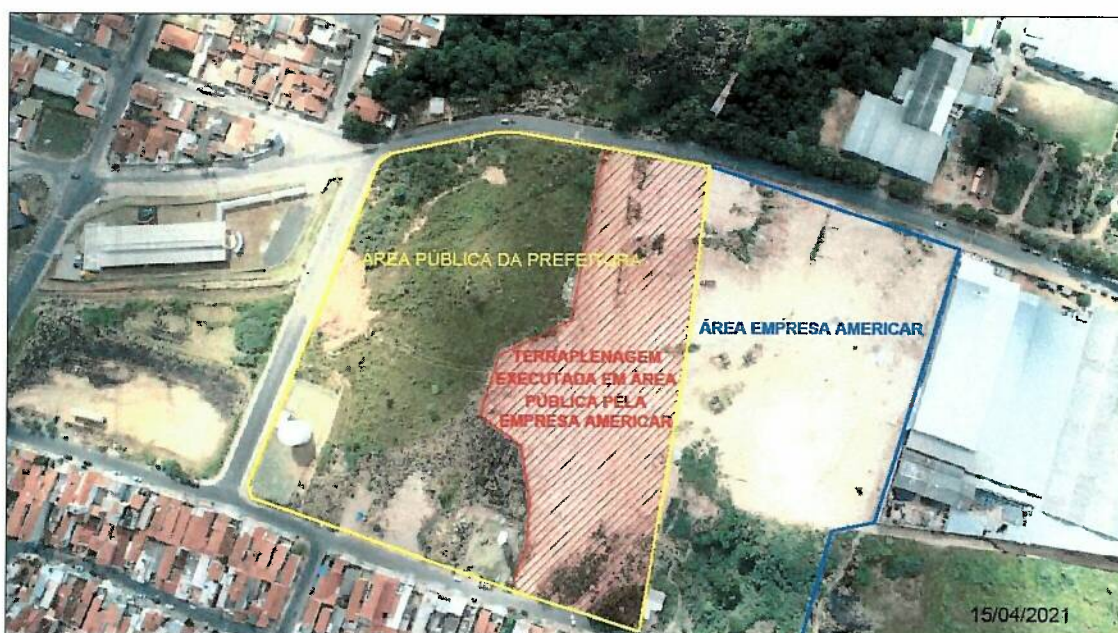
Foto 05 – Nesta foto percebemos quanto de área pública foi invadida pela empresa AMERICAR.

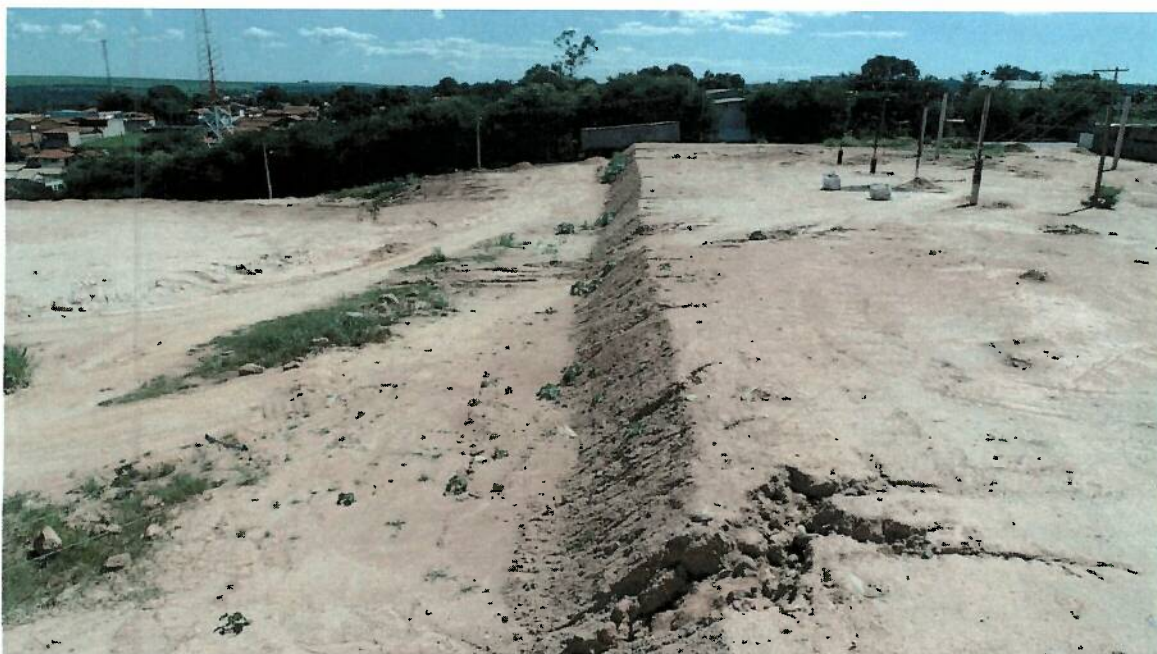
Foto 06 – A foto nos mostra a área da empresa à direita e a área pública à esquerda.

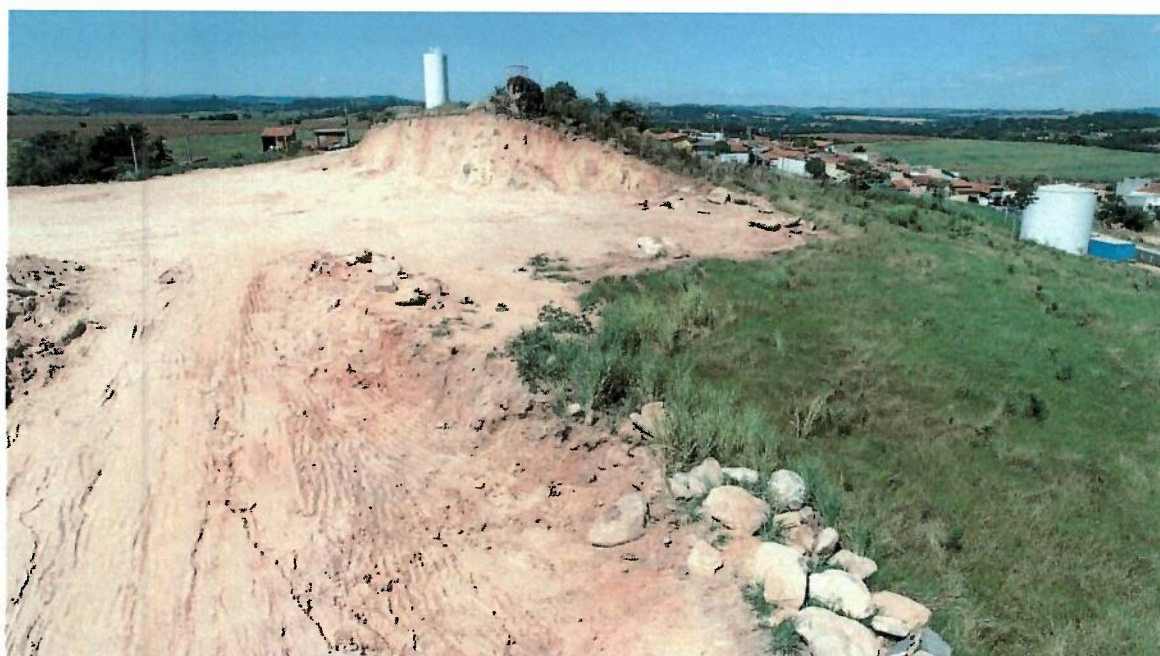
Foto 07 – Área do reservatório com o talude praticamente “em pé”.

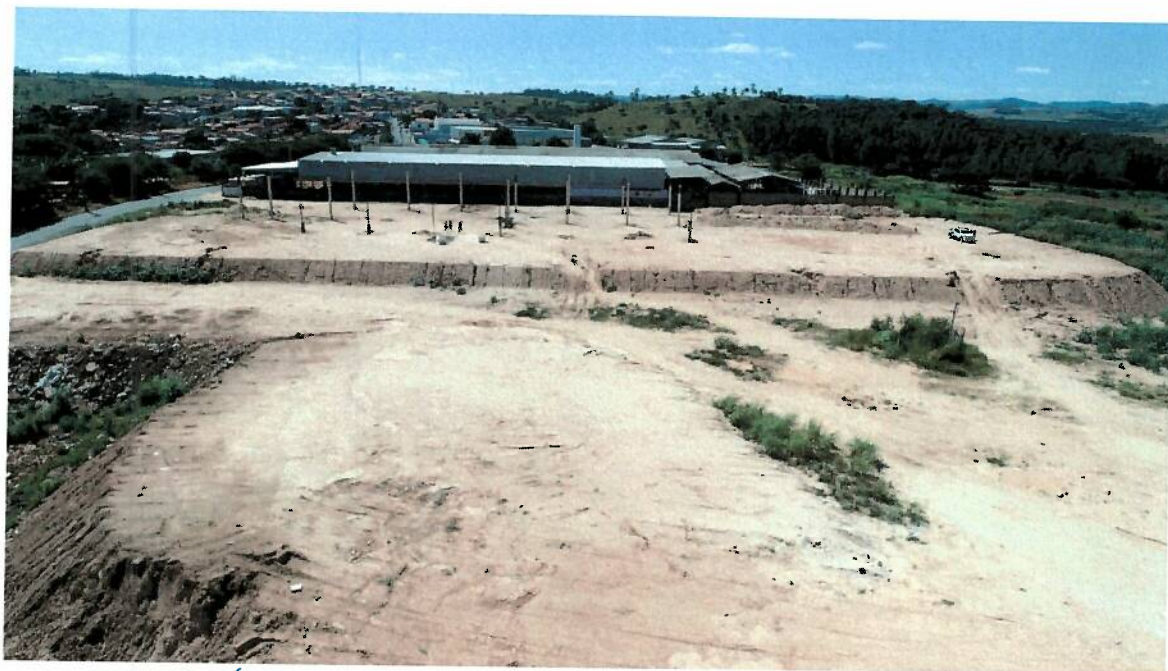
Foto 08 – Área aterrada na empresa, que utilizou o solo da área pública.

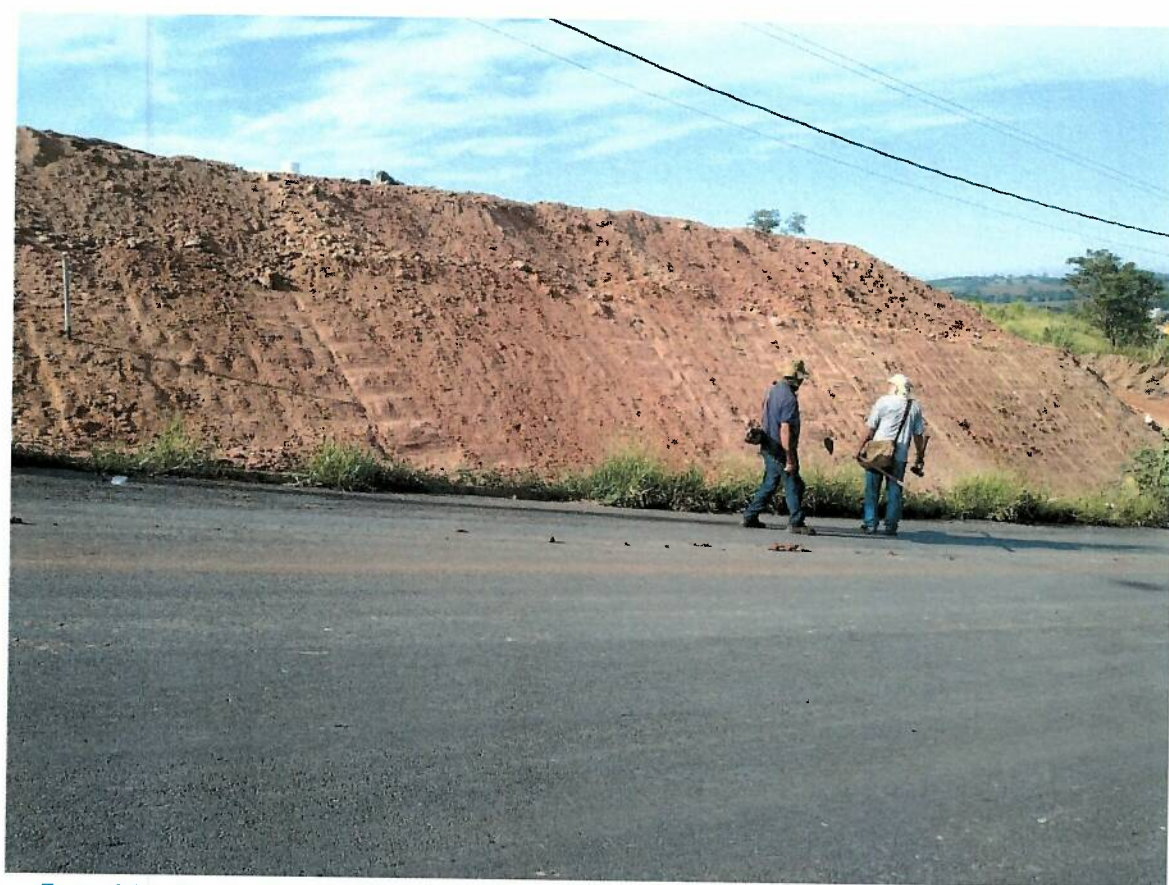
Foto 09 – Nesta foto notamos a altura do aterro de frente para a Av. Dr. Alberto Aranha Fortuna.

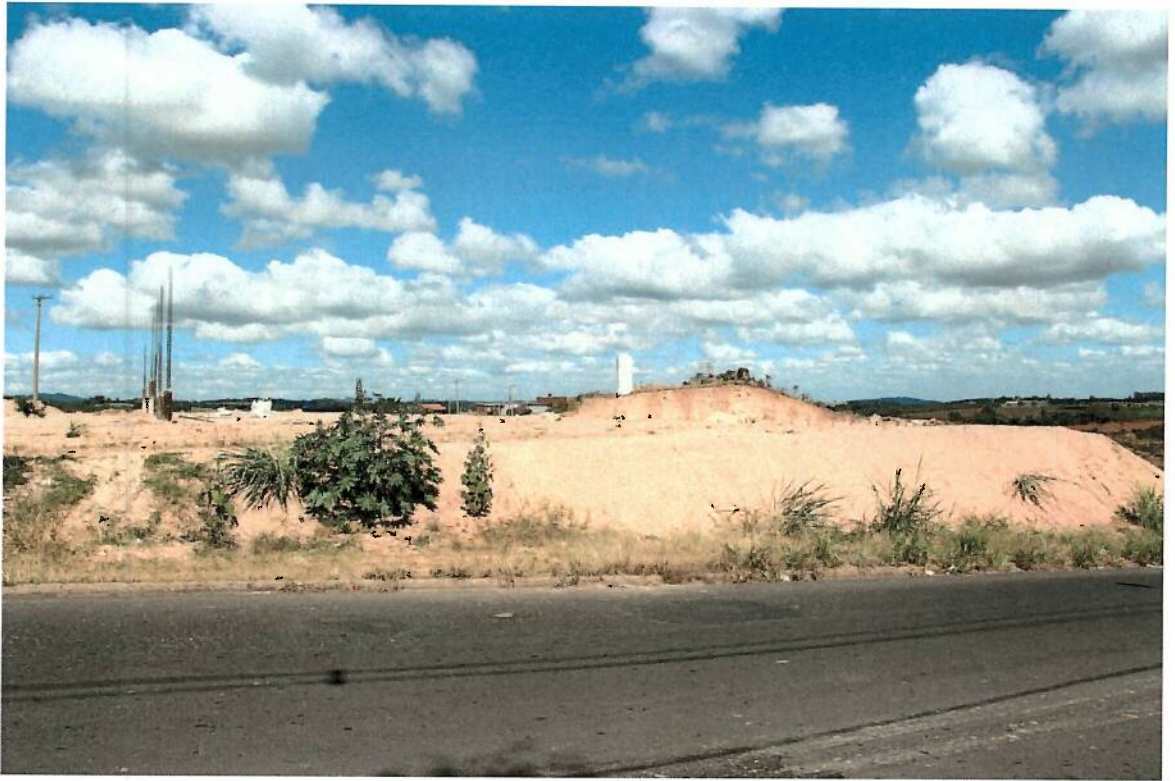
Foto 18 – Vista a partir da Avenida Dr. Alberto Aranha Fortuna.

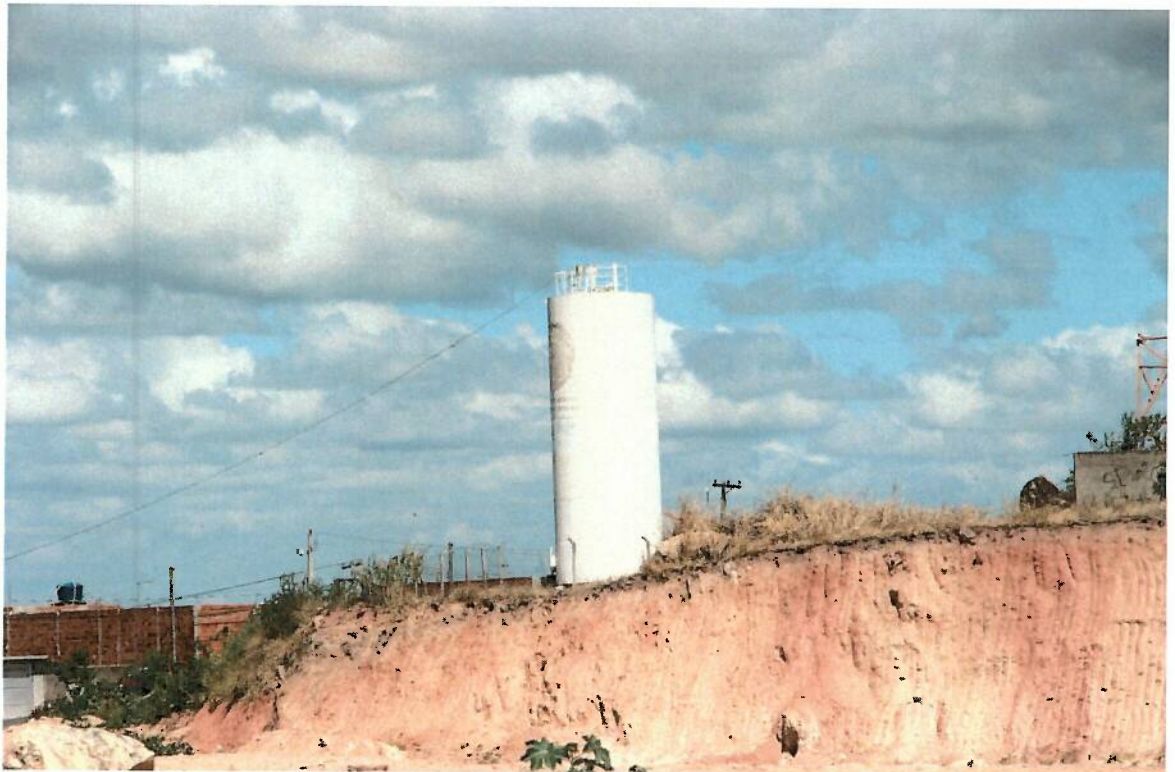
Foto 19 – Encosta próxima ao reservatório.

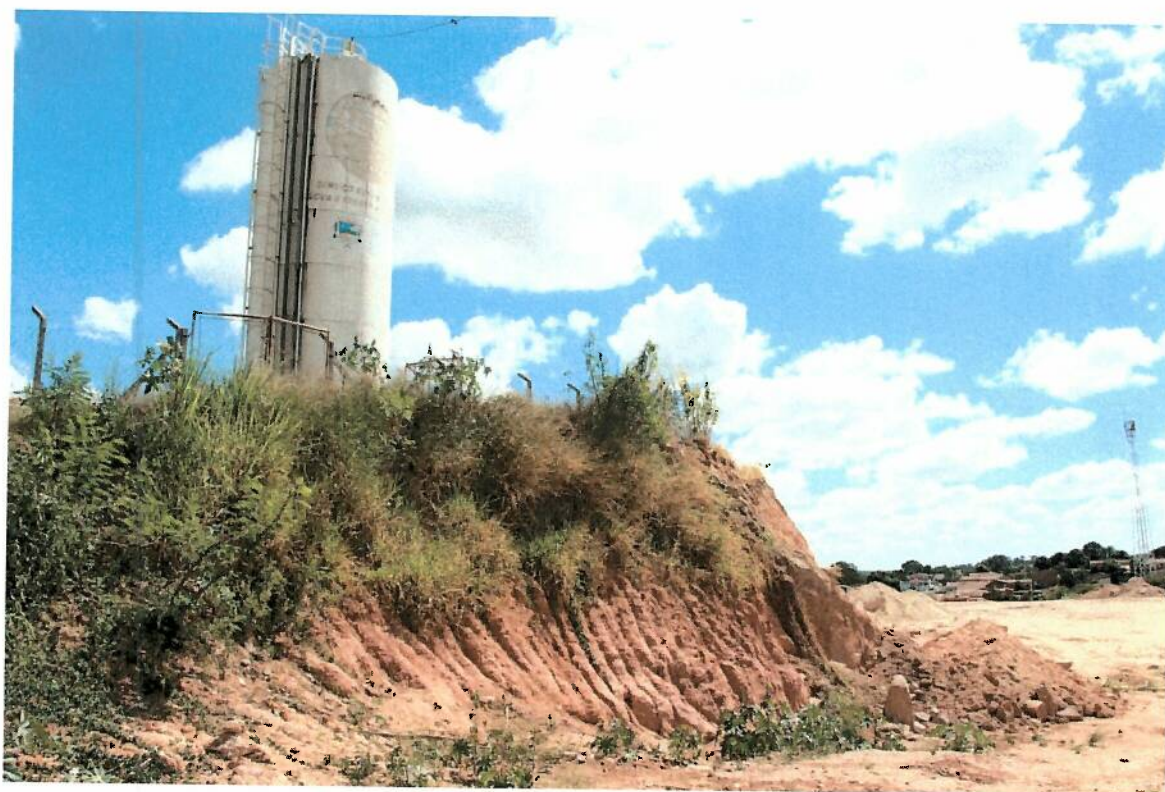
Foto 20 – Continuação da foto anterior.

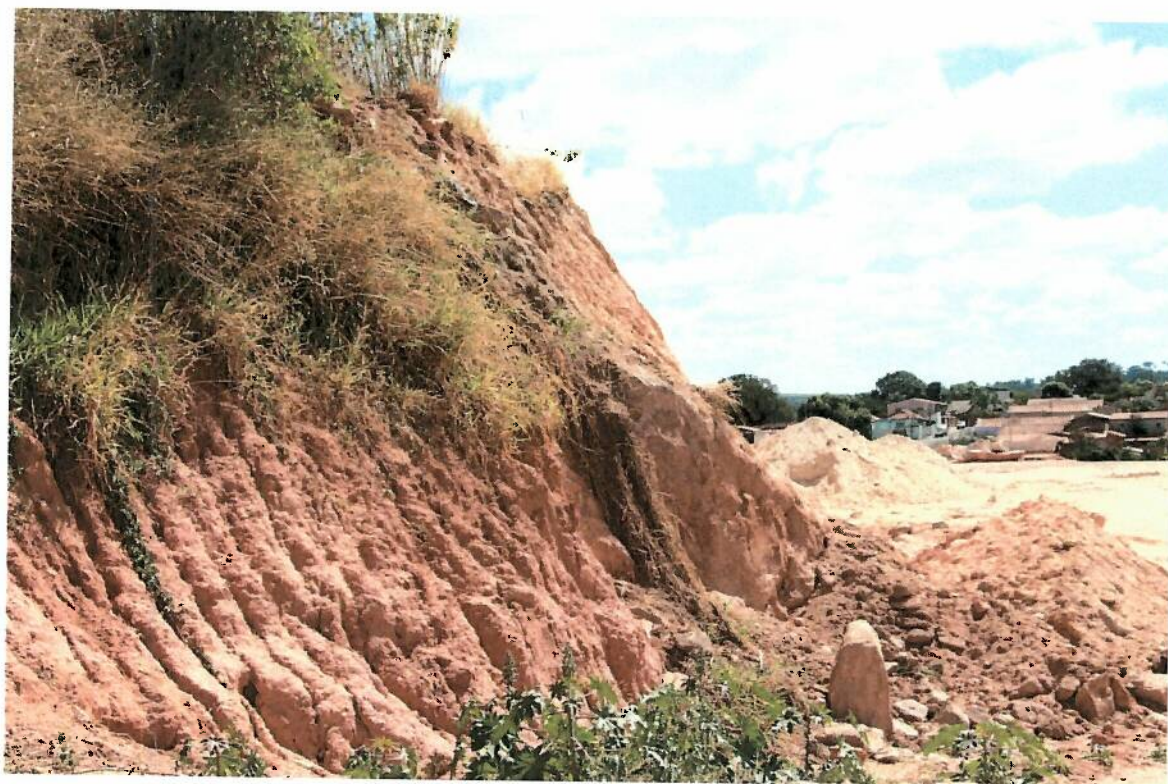
Foto 21 – Foto anterior com maior aproximação.

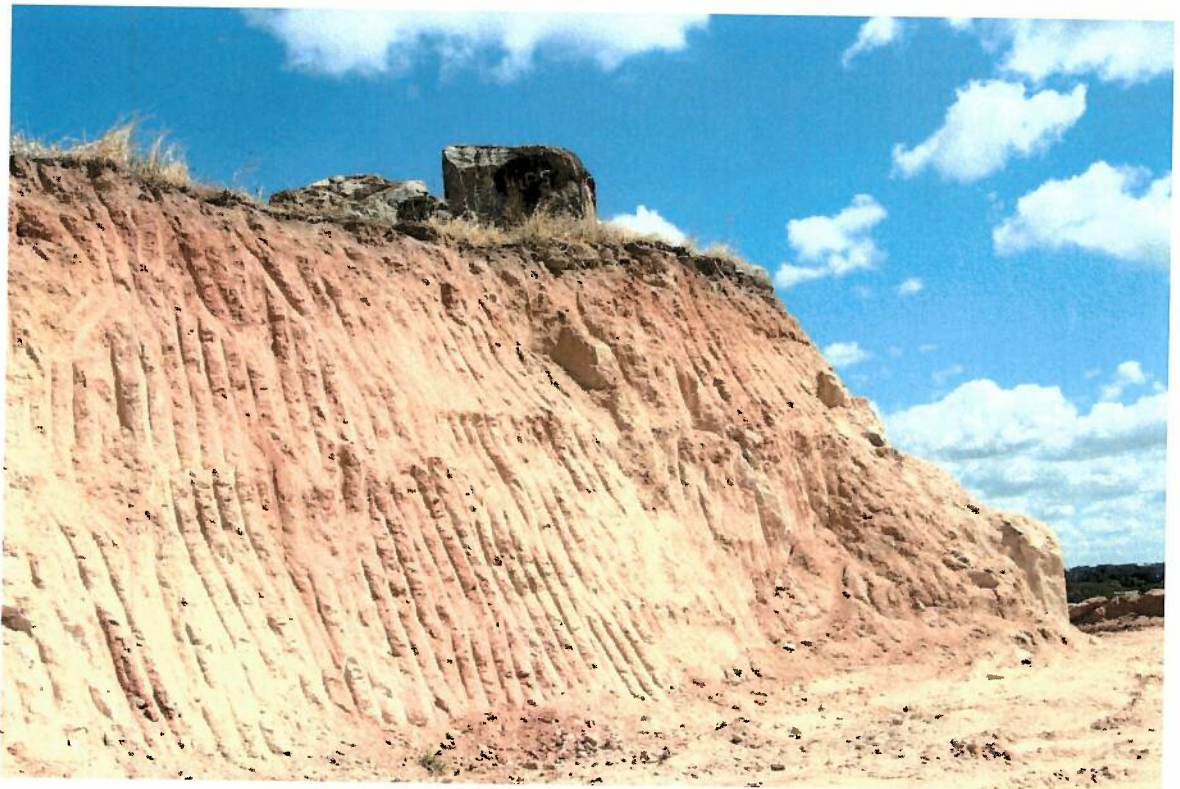
Foto 22 – Encosta praticamente vertical.

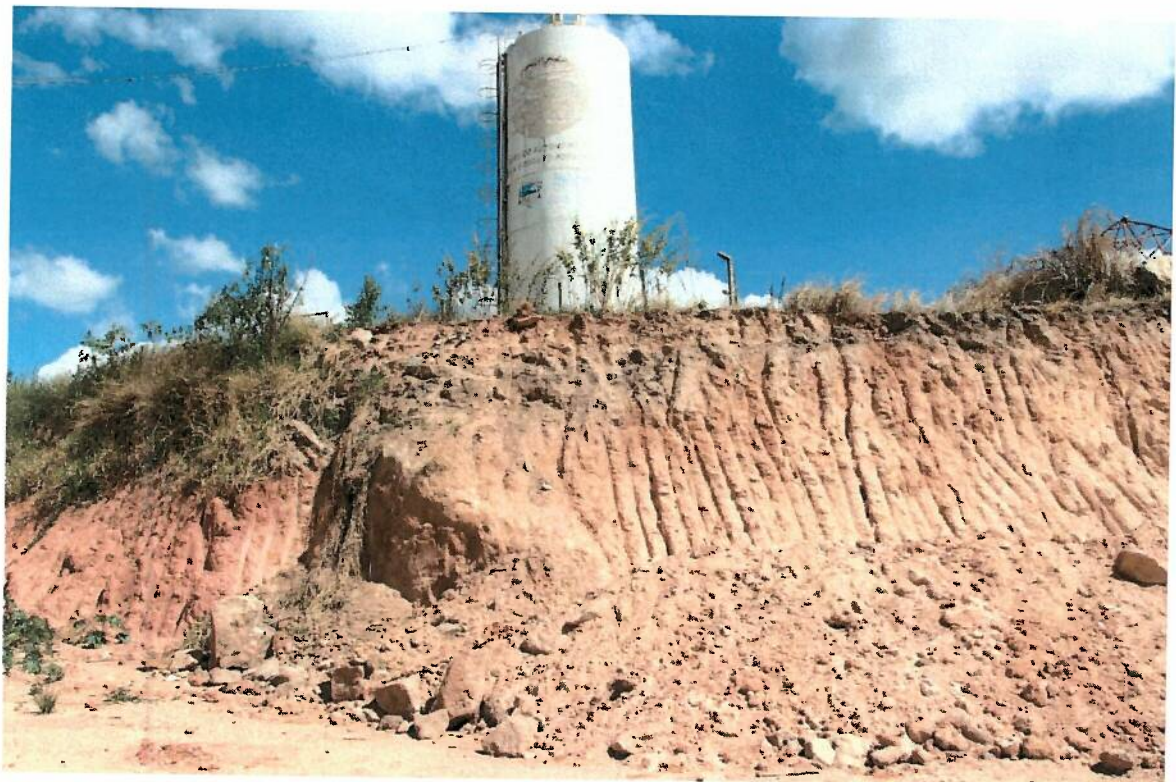
Foto 23 – Encosta com o reservatório ao alto.

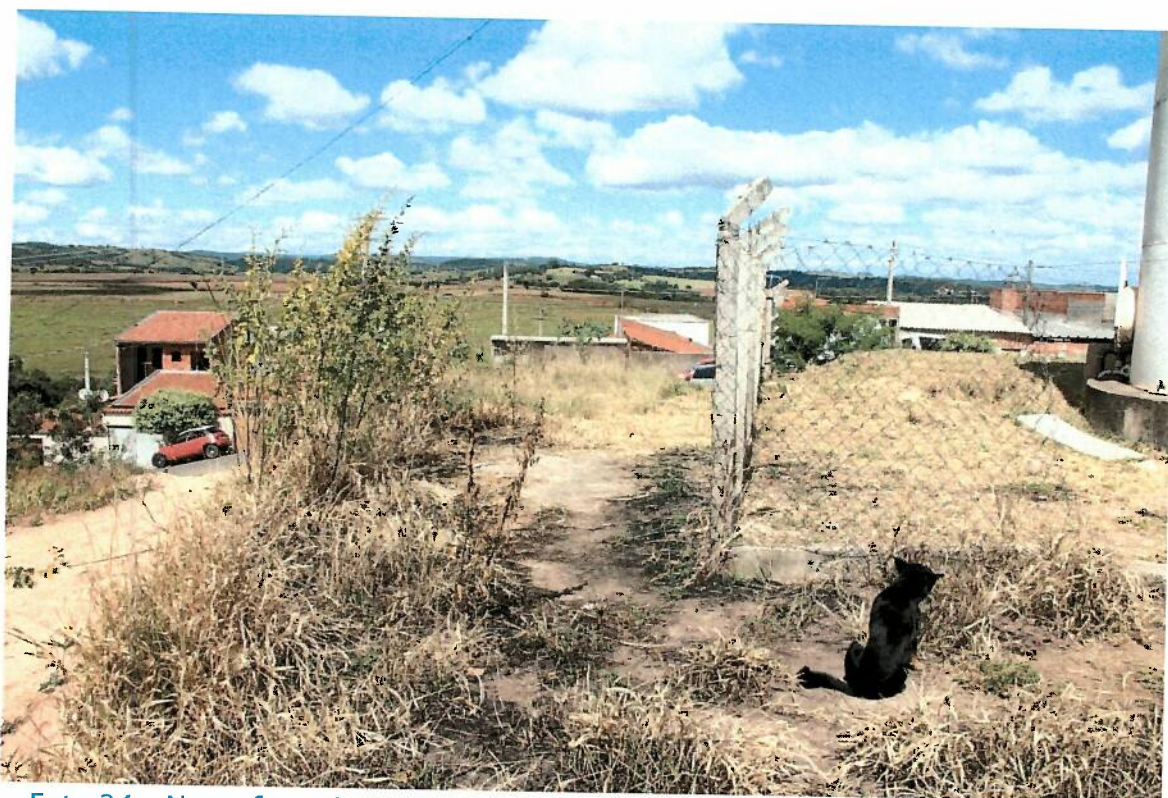
Foto 24 – Nesta foto observamos o reservatório à direita e a encosta a esquerda.

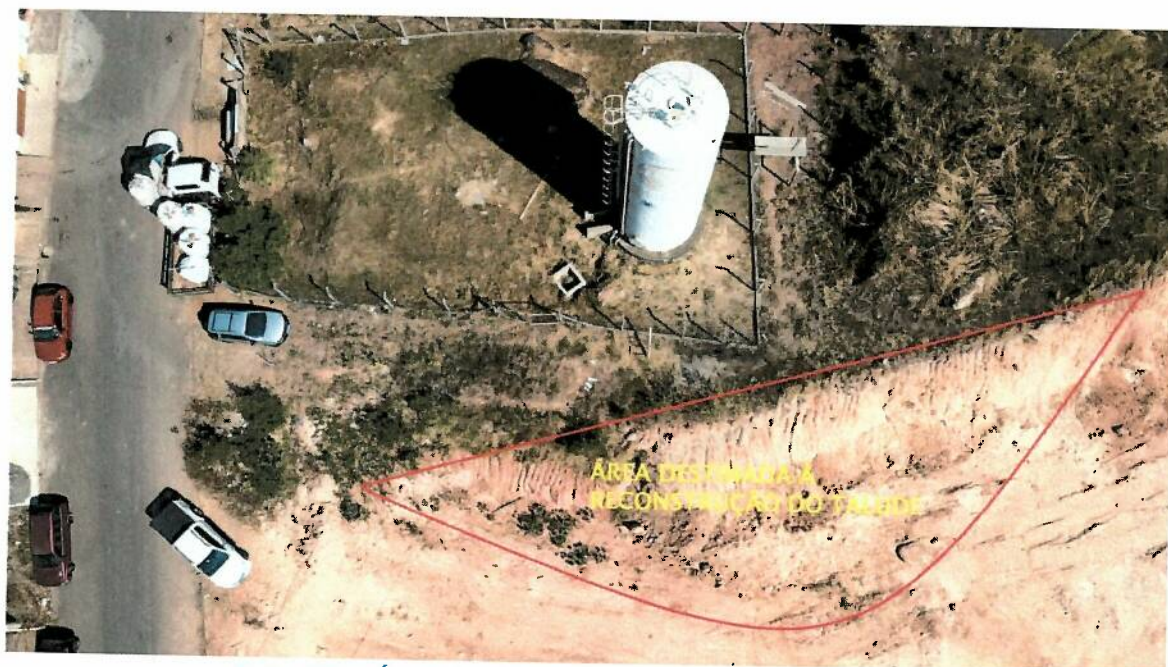
Foto 25 – Área destinada a reconstrução do talude.

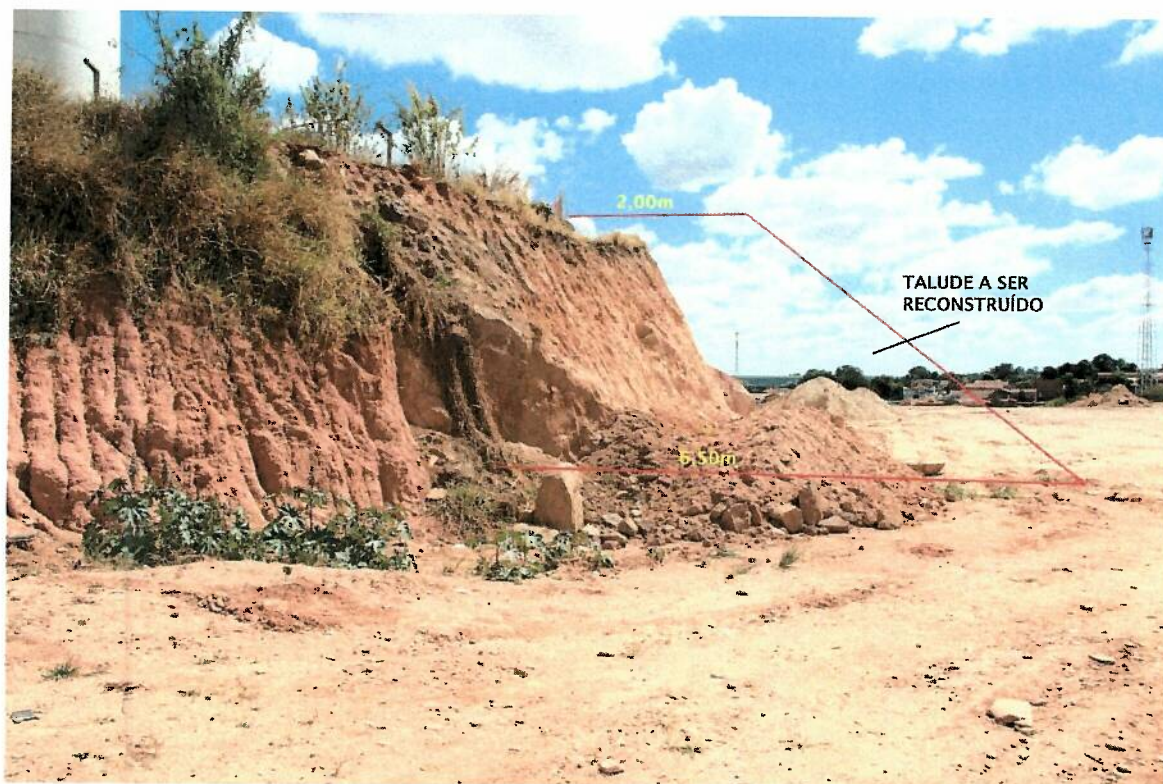
Foto 26 – Área lateral do futuro talude.
